# Energetische Sanierung am Kulturobjekt

Mädchenkonvikt, Landgemeindeplatz 10, Trogen AR

Bauernhaus, Neppenegg, Speicher AR

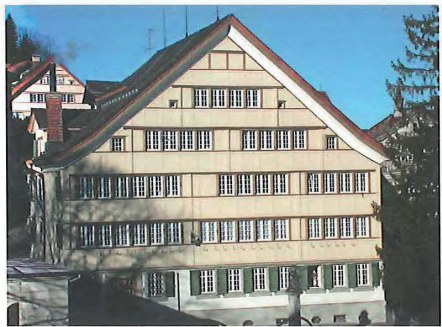
Ostfassade vor der Sanierung

Eine umfassende bautechnische Überprüfung des Fabrikan-tenhauses zeigte auf, dass die Bausubstanz intakt ist. Untersuchungen und Berechnungen der Gebäudehülle ergaben, dass die Sandsteinaussenwand des Erdgeschosses und die bestehenden Holzfenster den grössten Energie-verlust aufweisen. Der Wohnkomfort und die Behaglichkeit wurden durch Zugluft beeinträchtigt.

Die bestehende Fassade wies die üblichen Verwitterungs-spuren auf. Einzelne Fensterbänke sollen ersetzt werden, ansonsten genügt ein neuer Anstrich der Holzbauteile um die Fassade zu renovieren.

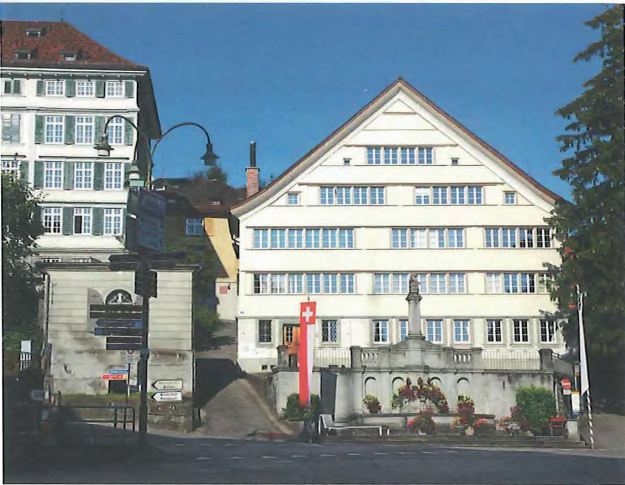
Ostfassade nach der Sanierung, neue Fenster ohne vertikaler Sprosse

| <b>Fenster</b> | Die bestehenden Fenster mit Doppelverglasung genügten den energetischen Anforderungen nicht mehr. Neu wurden Dreifach-IV-Fenster eingebaut. |
| <b>Aussenwand</b> | Die Schindel- und Täferverkleidungen zeigten die üblichen Verwitterungsspuren auf, einzig einige Fensterbänke und die Schindeln bei den Abwürfen mussten ersetzt werden. Ein neuer Anstrich mit Ölfarbe behob schadhafte Stellen und garantiert den weiteren Erhalt der Holzbauteile. |

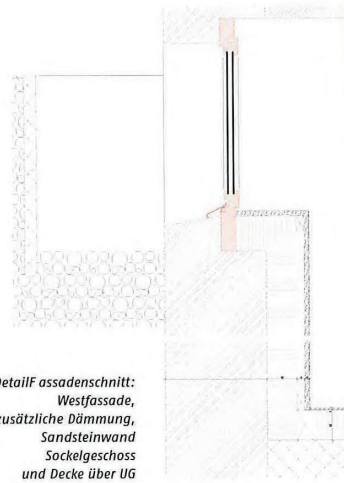
Detailfassadenschnitt:  
Westfassade,  
zusätzliche Dämmung,  
Sandsteinwand  
Sockelgeschoss  
und Decke über UG

Folgende Massnahmen wurden ausgeführt:  
Wärmedämmung der Brüstung Sandsteinsockel,  
der Innenwände gegen unbeheizte Räume  
und der Kellerdecke, sowie Fensterersatz in der  
Hauptfassade

| <b>Wände/Böden gegen unbeheizt</b> | Bei der bauphysikalischen Überprüfung stellte sich heraus, dass der höchste Energieverlust über die Sandsteinwände des Erdgeschosses und der Kellerdecke erfolgt. Diese Bau-teile wurden mit einer Innendämmung versehen. |

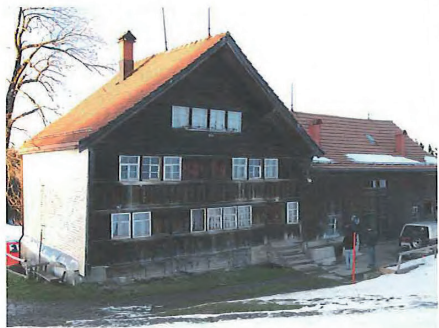
Südfassade vor der Sanierung

Die denkmalgeschützte Liegenschaft steht ausserhalb der Bauzone und wird als Mietobjekt genutzt.  
Das Haus ist als reiner Holzstrickbau konstruiert, welcher auf der Südseite im Dachgeschoss innen und aussen, nordseitig teilweise auf der Innenseite sichtbar belassen ist. Die Hauptfassade ist im Erd- und ersten Obergeschoss mit einer gestämmten Holzfassade vertäfert, west- und nordseitig ist ein Eternitschindelschirm angebracht.  
Untersuchungen vor Baubeginn ergaben, dass die Bau- substanz intakt ist. Die Fassadenverkleidungen wiesen die üblichen Abnutzungserscheinungen auf. In einer früheren Sanierung wurde nordseitig innwändig teilweise wärmedämmte und neue Holzmetallfenster eingebaut.  
Die Bauherrschaft hatte den Wunsch, die Südfassade bau- technisch und wärmespezifisch zu sanieren. Primär sollte der Wohnkomfort erhöht werden. Die bestehende Verglasung mit einfach verglasten Sprossenfenstern und Vorfenstern wie auch der Strickbau waren nicht mehr winddicht.

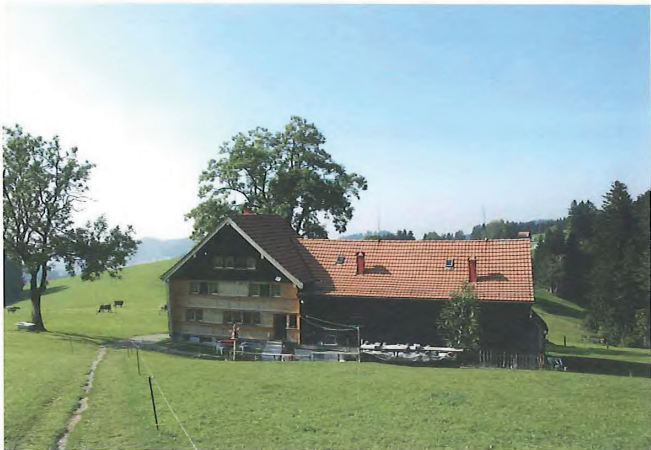
Südfassade nach der Sanierung, neue Vertäferung im Erd- und Obergeschoss

- Aussenwand** Der vertäferte Strickbau der Hauptfassade war intakt. Die Täferverkleidung wies starke Verwitterungsschäden auf und musste vollständig ersetzt werden. Dabei wurde die Strickwand auf der Aussenseite mit einem Windpapier abgedichtet und die Hohlräume zwischen Täfer und Strick- wand mit bis zu 40 mm Holzfaserplatten gedämmt. Auf der Innenseite der 120 mm starken Strickwände wurden Steinwollplatten von 80 mm angebracht. Auf eine Dampf- bremsse konnte verzichtet werden. Die Speicherkapazität von holzverkleideten Strickbauten ist gross genug, dass der diffundierende Wasserdampf nicht zu Gebäudeschäden führt und die Wandkonstruktion atmungsaktiv bleibt.

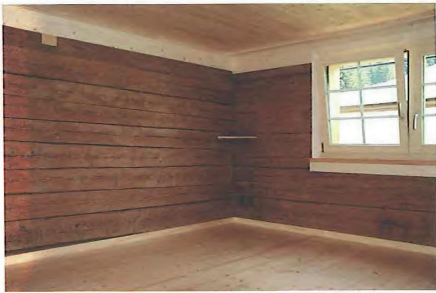
Innenansicht 1 nach der Sanierung: Strickwand sichtbar, Aussendämmung in Hohlraum des ehemaligen Zuglades

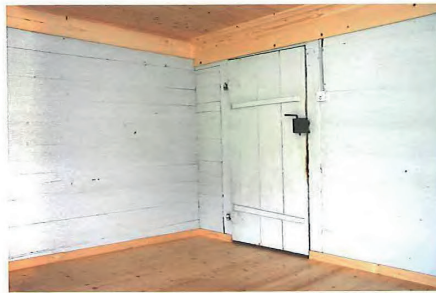
Innenansicht 2: Sichtbare Anschlussarbeiten an die erhöhte Decke

- Wände/Böden gegen unbeheizt** Den niedrigen Raumhöhe wurde mit dem Versetzen der Böden entgegengewirkt. Neu wurden Tillböden, 10 cm Vollholzbodensysteme eingebaut.
