# 03 Massivbau

E-Nachschlagewerk für das Bauen an Historischen Häusern

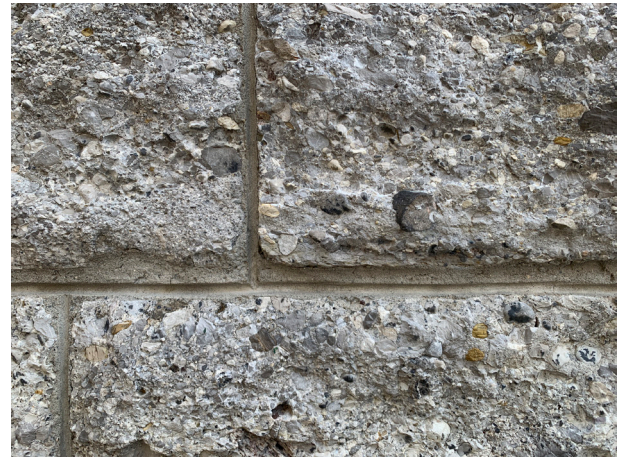
In Herisau wird ab Beginn des 20. Jahrhunderts bei öffentlichen Bauten so genannter Appenzeller Granit verbaut. Das ist ein Nagelfluh-Gestein mit feinkörnigem Kies, abgebaut im Steinbruch beim Weiler Schachen bei Herisau.

Abb. 7 Appenzeller Granit, Zeughaus Ebnet, Herisau

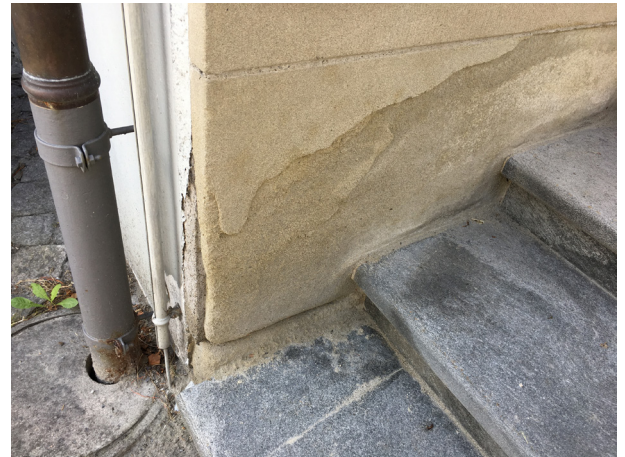
Durch den Strassenverkehr werden Fassaden bis auf die Höhe von 8 m mit feinem Wasserstaub und Streusalz benetzt und geschädigt.

Abb. 19 Treppenstufen aus Gneis mit Streusalzschäden an Sandsteinmauerwerk

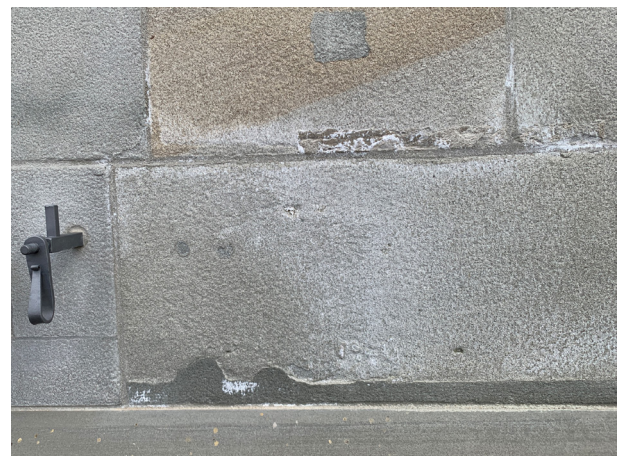
Mineralsalze, die sich in Sandstein und Mörtel einlagern, führen zu weissen Ausblühungen. Sie werden wegen ihrer blütenartigen Erscheinung so genannt. Ausblühungen werden nur im trockenen Sandstein sichtbar. Der Einbau von Sickerleitungen kann dazu führen, dass das Mauerwerk zwar trocken wird, im Gegenzug aber Ausblühungen entstehen.

Die blütenartigen Erscheinungen sind oberflächlich. Im Innern des Sandsteins findet die Kristallisation von Mineralsalzen durch Austrocknung ebenfalls statt. Die getrockneten Salze benötigen mehr Platz als in Wasser gelösten Form. Die Volumenvergrösserung sprengt das Sandsteingefüge und führt zu einer Abplatzung der obersten Gesteinsschicht.

Abb. 20 Mineralsalz Ausblühungen

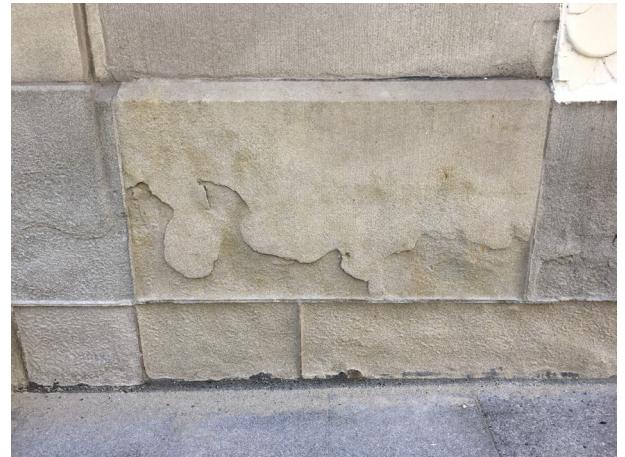
Fugenmörtel auf Zementbasis ist härter als Sandstein. Der Austausch von natürlicher Feuchtigkeit im Mauerwerk wird behindert. Im Bereich der Fugen kann es deshalb zu erhöhter Konzentration von Nässe kommen. Temperaturen unter dem Gefrierpunkt lassen die oberen Bereiche durch Frostdruck abplatzen.

Abb. 21 Sandsteinquader mit Zementfugen und Abplatzungen

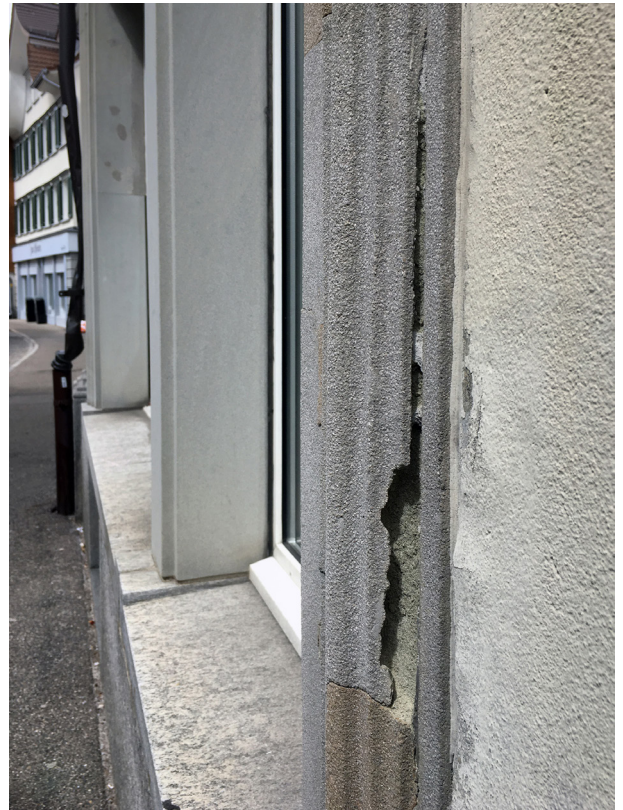
Reparaturen an beschädigten Sandsteinen müssen wie die Fugen mit einem dem Naturstein ähnlichen Material, einem Steinerergänzungsmörtel, erfolgen. Wird ein zu hartes oder wasserabweisendes Produkt verwendet, ist die Gefahr von Folgeschäden gross.

Abb. 23 Fenstergewände mit Reparaturstellen und neuen Schäden

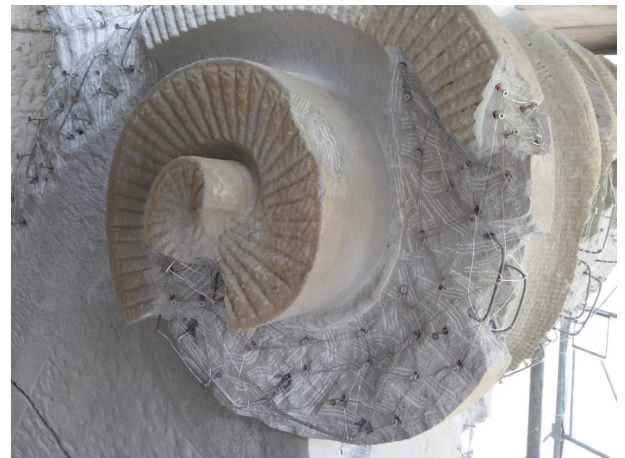
Ist die Beschädigung gross, kann ein Sandstein durch Reprofilierung mit Kunststeinmörtel oder Steinerfüllungsmörtel repariert werden. Der Auftrag von dickeren Schichten wird mit Chromstahldübeln und dazwischen gespannten Drähten armiert.

Abb. 25 Armierung für Reprofilierung

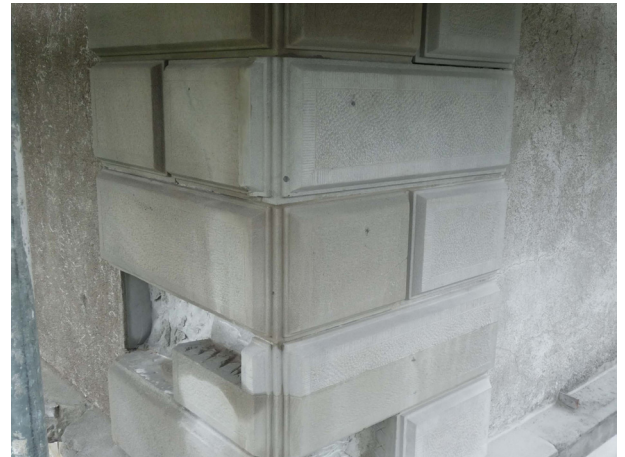
Die älteste und handwerklich anspruchsvollste Reparatur von Sandsteinen geschieht mit einer Vierung. Der beschädigte Teil und seine unmittelbare Umgebung werden so herausgespitzt, dass ein Ersatzstück passgenau eingefügt werden kann.

Abb. 26 Sandsteinecke mit Vierungen

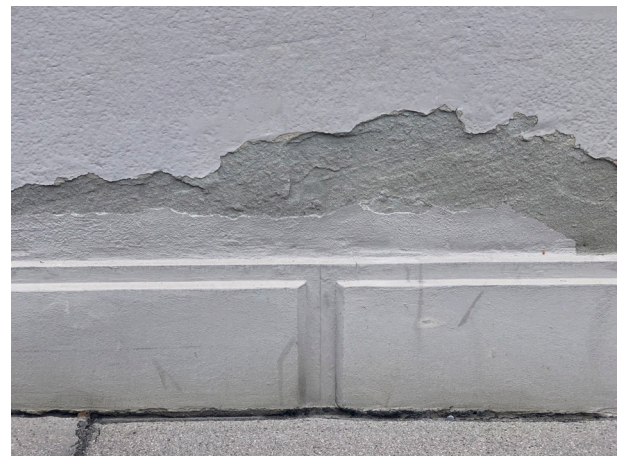
Renovationsmassnahmen mit Baustoffen, die härter und dichter sind als der Sandstein, führen häufig zu einer Verschlechterung der Situation. Vorbetonierungen, Verkleidungen mit Granit- oder Kunststeinplatten sowie Zementverputze verhindern das natürliche Verdunsten der im Mauerwerk aufsteigenden Feuchtigkeit.

Diese steigt hinter der Verkleidung weiter auf. Sie tritt in konzentrierter Form über der reparierten Sockelpartie wieder an die Fassadeoberfläche und verursacht dort durch die Einwirkung von Frost Schäden.

Abb. 27 Schaden über Sockelpartie mit Zementputz

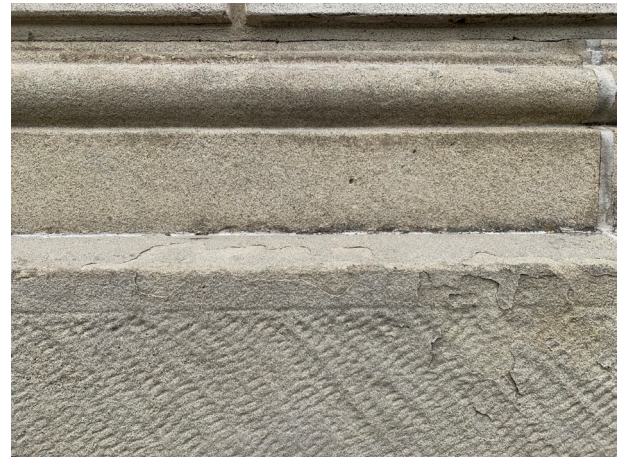
Für eine Hydrophobierung von Sandstein muss dieser komplett trocken sein. In verbauten Steinen steckt immer eine natürliche Steinfeuchtigkeit. Diese bildet eine Barriere für die eindringende Hydrophobierung.

Abb. 28 Schalenbildung nach Hydrophobierung

Eine Hydrophobierung behindert die Austrocknung und führt oft zu sogenannter Schalenbildung. Frostdruck auf die obersten Gesteinsschichten bewirkt Abplatzungen.

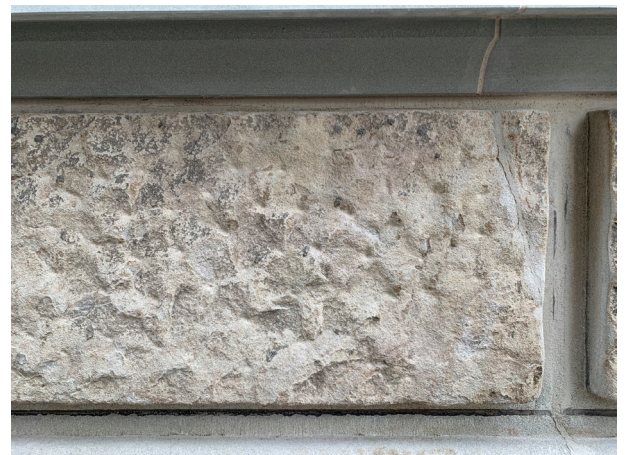
Erscheint eine Fläche roh behauen, wird die Behandlung Bossieren genannt.

Abb. 30 Oberfläche bossiert

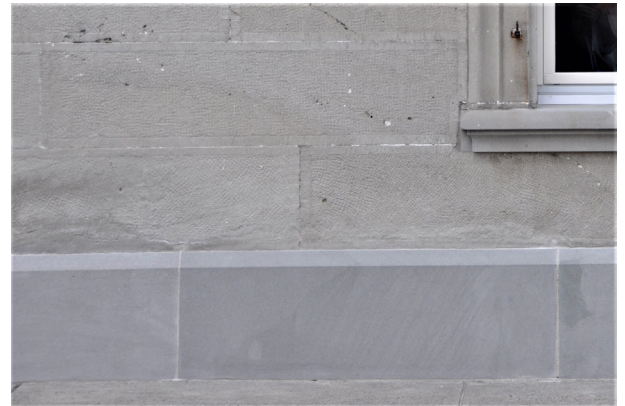
Für eine edle Oberflächenwirkung wird die Steinoberfläche geschliffen. Die Bearbeitung erfordert einen grossen Aufwand. Die anschliessende Vermauerung muss sehr präzise erfolgen.

Abb. 31 Sockel geschliffen

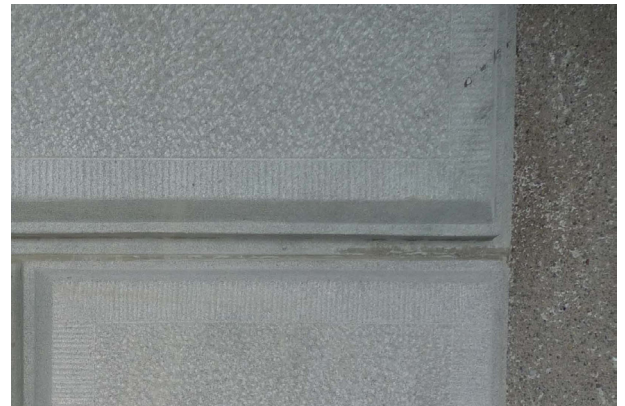
Das Stocken von Sandstein wird selten angewendet. Es verletzt die Sandsteinstruktur und mindert die Dauerhaftigkeit gegen Witterungseinflüsse. Härtere Steine wie Kalkstein und Granit sind für das Stocken besser geeignet.

Abb. 32 Quaderstein gestockt mit scharrierten Kanten

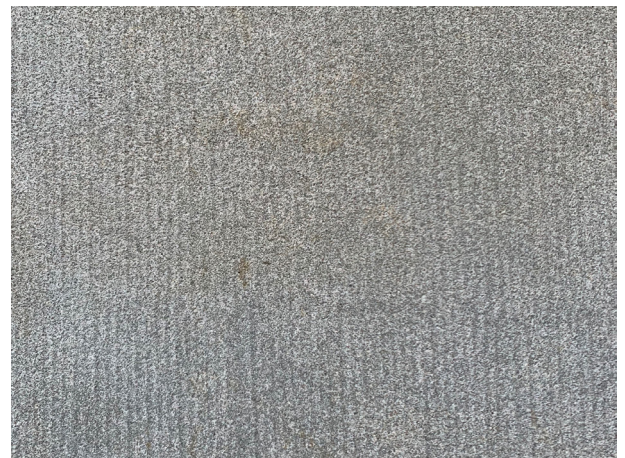
Wird die Oberfläche scharriert, verleiht das dem Stein eine Richtung. Mit dem Steinmetzhammer, dem so genannten Knüpfel und einem Scharriereisen werden unzählige feine Rillen aneinandergereiht.

Abb. 33 Oberfläche scharriert

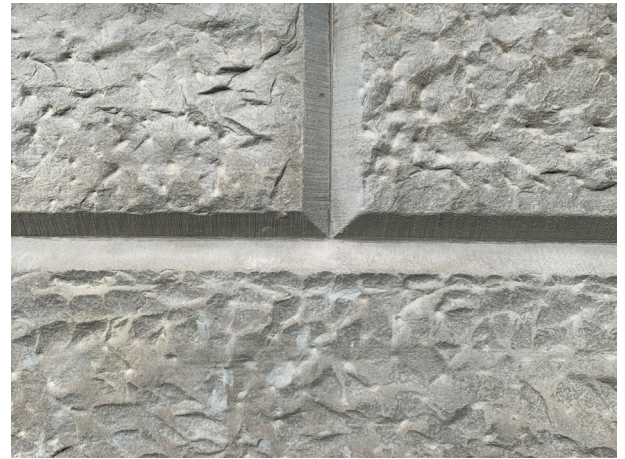
Die Bearbeitungsmethoden können kombiniert werden. Häufig werden Kanten von Quadern scharriert, die Flächen gestockt.

Abb. 34 Quader bossiert mit scharrierter Fase

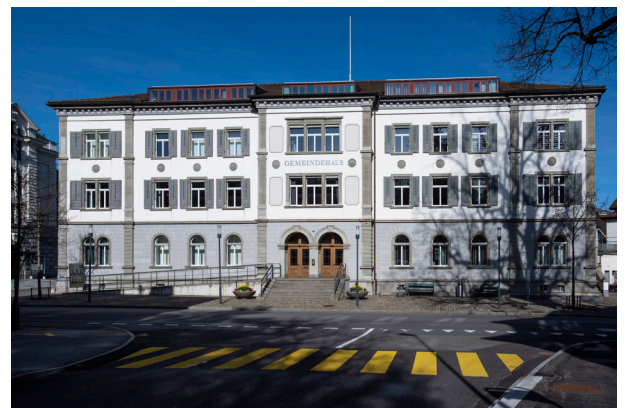
Die Treppenanlage ist ein markantes Merkmal von öffentlichen Bauten und Fabrikantenhäusern. In der Regel sind Treppen in der Symmetrieachse des Gebäudes platziert und enden bei Portalen mit verzierten Gewänden.

Abb. 36 historische Treppe Gemeindehaus, Poststrasse 6, Herisau

| Abb. 36 | historische Treppe Gemeindehaus, Poststrasse 6, Herisau<br>Martin Benz 2023 |

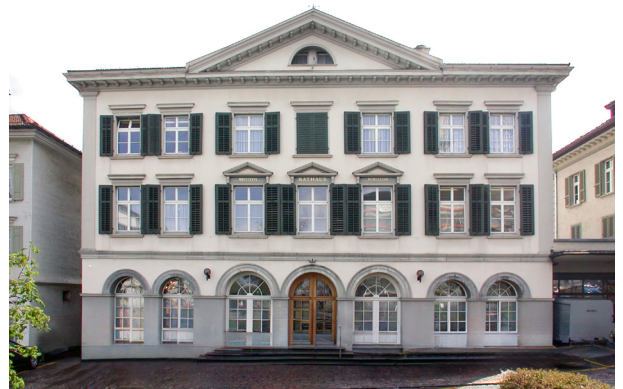
Abb. 37 historische Treppe Rathaus, Kirchplatz 6, Heiden

| Abb. 37 | historische Treppe Rathaus, Kirchplatz 6, Heiden<br>Martin Benz 2023 |

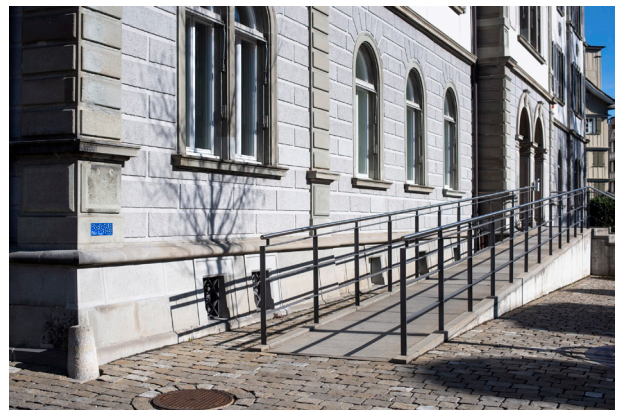
Für einen hindernisfreien Zugang muss nachträglich eine Rampe mit Geländer gebaut werden. Die architektonische Erscheinung einer historischen Treppenanlage prägt die Hauptfassade und betont die Mittelachse. Die asymmetrische Ergänzung durch eine Rampe beeinträchtigt zwar das ursprüngliche Gesamtbild, ist jedoch gerechtfertigt.

Abb. 38 Treppenanlage, Rampe, Geländer, Gemeindehaus, Poststrasse 6, Herisau

| Abb. 38 | Treppenanlage, Rampe, Geländer, Gemeindehaus, Poststrasse 6, Herisau<br>Martin Benz, Teufen 2023 |

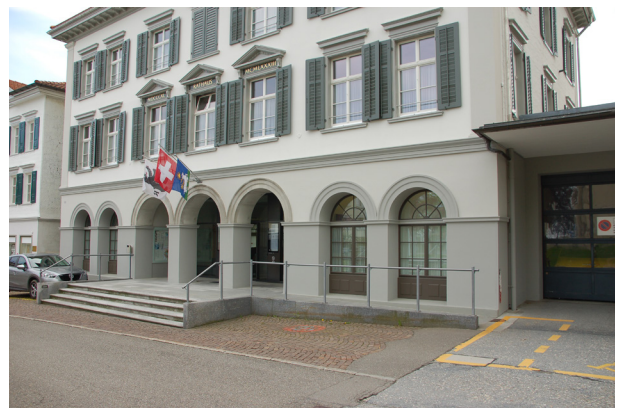
Abb. 39 Treppenanlage, Rampe, Geländer Rathaus, Kirchplatz 6, Heiden

| Abb. 39 | Treppenanlage, Rampe, Geländer Rathaus, Kirchplatz 6, Heiden<br>Martin Benz 2023 |
