# Energetische Sanierung am Kulturobjekt

Bei historischen Gebäuden sind **Energiesparmassnahmen** möglich und sinnvoll. Mit gelungenen Beispielen zeigen wir Ihnen Möglichkeiten auf, wie Sie Ihr Haus unter Einbezug der **denkmalpflegerischen Anliegen** renovieren, umbauen und energetisch sanieren können.

# Altes Schulhaus, 8254 Basadingen TG

# Brendlehaus, Platta 19, 9488 Schellenberg FL

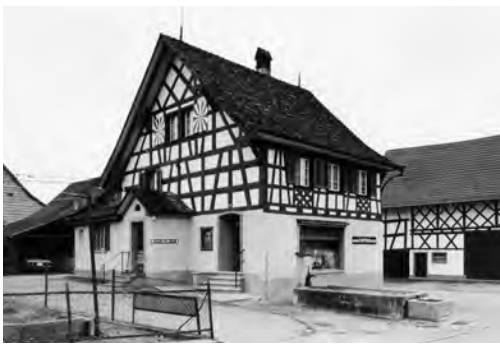
Gebäude vor der Sanierung

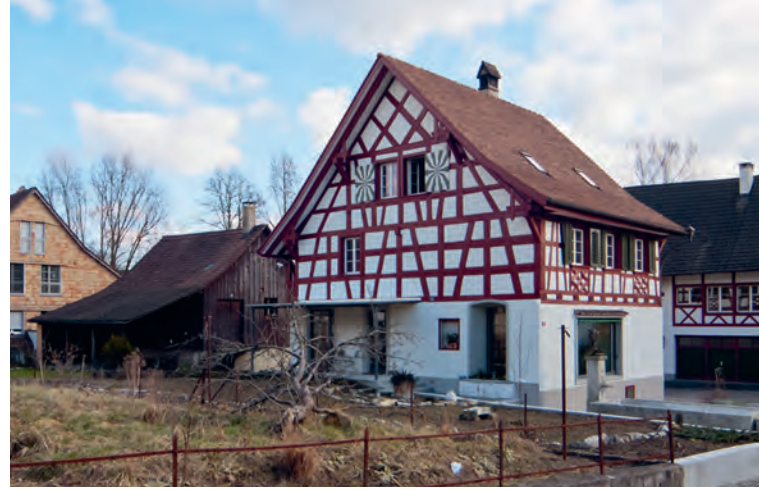
Nach der Sanierung, MINERGIE®-Standard, renovierte Fassade mit Innendämmung.

Der Minergie®-Standard wurde mit folgenden Massnahmen problemlos erreicht: Wände, Böden und Dach des alten Schulhauses wurden innen gedämmt, Fenster und Aussentüren ersetzt, sowie eine Komfortlüftungsanlage eingebaut. Geheizt wird mit einer Wärmepumpe, zwei Holzöfen und einer thermischen Sonnenkollektoranlage. Der gemessene Energieverbrauch während des ersten Jahres konnte mit diesen Massnahmen gegenüber dem unsanierten Gebäude um ca. 80 % gesenkt werden.

Die Innendämmung aller Aussenwände besteht aus 20 bis 22 cm eingeblasener Zellulosefasern unter verputzten Gipsfaserplatten.

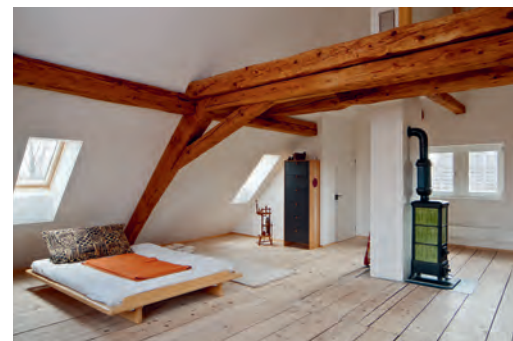
Dachgeschoss

Unter die bestehenden Sparren wurden Gipsfaserplatten abgehängt und der Zwischenraum mit 25 cm Zellulose-flocken ausgedämmt.

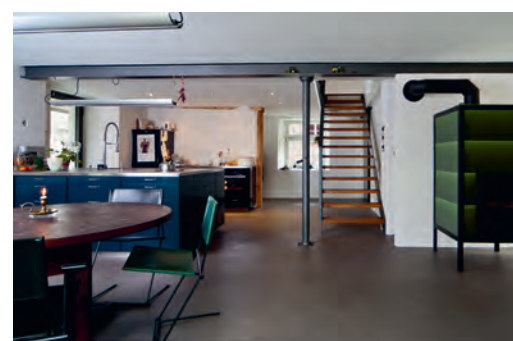
Erdgeschoss

Der Boden im unterkellerten Teil wurde zwischen den Balken mit Zelluloseflocken ausgeblasen. Der EG-Boden auf dem Erdreich wurde entfernt und mit total 32 cm Schaum-glasschotter und PUR-Platten gedämmt.

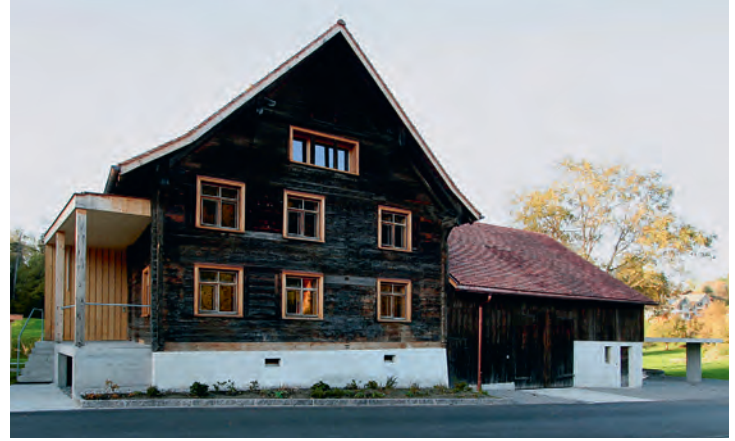
Nach der Sanierung: Nur der neue Anbau am Wohnhaus zeugt aussen vom Umbau.

Das ausgewählte Konzept sah vor, das gewachsene Erscheinungsbild möglichst unverändert zu belassen. Zusätzlich benötigte Räume und Sanitäreinrichtungen wurden aussen angefügt und ersetzten Anbauten von 1940. Neuer Wohnraum mit hoher räumlicher Qualität entstand in der alten Scheune. Das Haus wird als Zweifamilienhaus genutzt.

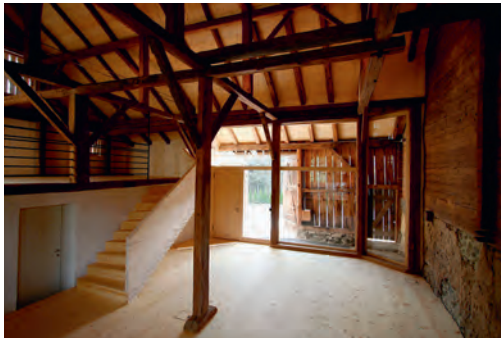
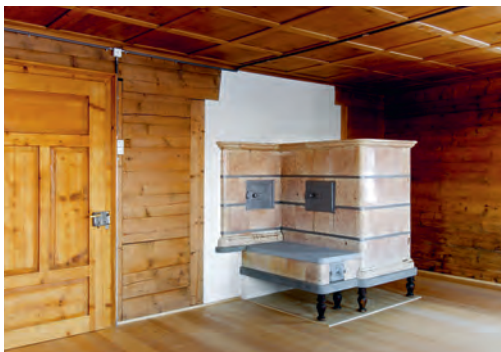
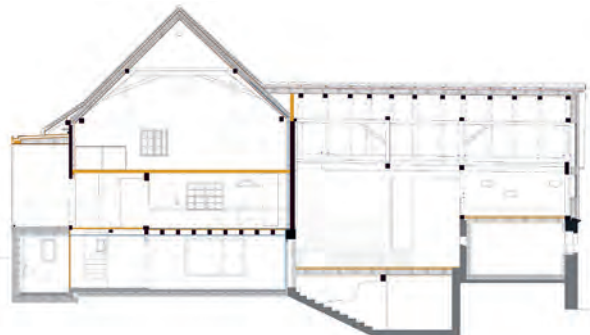
Detail Fassadenschnitt

Energetisch sollte das Gebäude optimiert werden, wobei man sich auf Verbesserungen der Gebäudehülle konzentrierte. Die bauphysikalischen Herausforderungen lagen darin, einen möglichst hohen Wärme- und Schallschutz und gleichzeitig ein hohes Mass an Substanzerhalt zu erreichen. Auf die unterschiedlichen Tragstrukturen wurde spezifisch reagiert. Beim Wohnhaus wurde die tragende Holzfassade gegen aussen belassen und nicht verändert und die Dämmschicht im Innern angebracht. So konnte die Wärmedämmung in den Stuben hinter der vorhandenen Täferung, in den übrigen Räumen hinter einer neuen Holzverkleidung angebracht werden. Es erfolgten dort auch Massnahmen zur Verbesserung der Luftdichtigkeit. Bei der Scheune waren die Erhaltung und das Zeigen des mächtigen Ständerwerks wesentlich, welches das Dach trägt und für den grosszügigen Innenraum prägend ist. Struktur und Raum wurden im Originalzustand belassen, dafür umhüllte man den Baukörper mit einer neuen Dämmschicht und einer neuen hölzernen Verschalung.

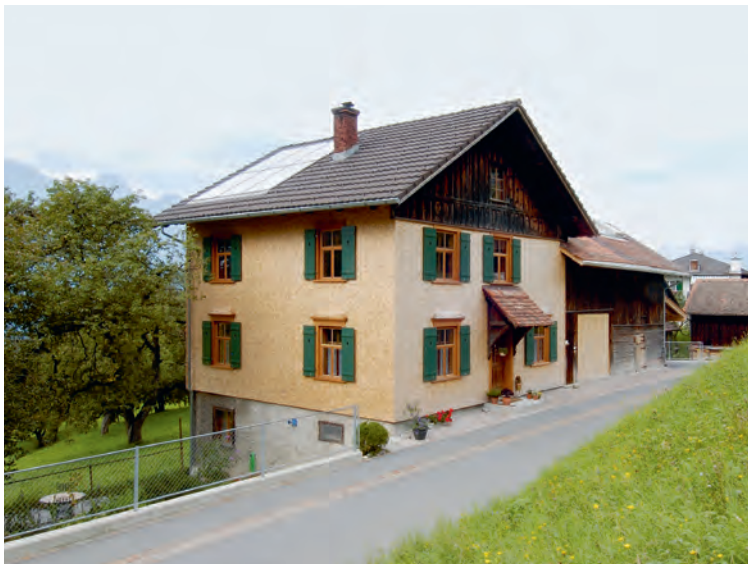
*Nach der Sanierung: Die erneuerte Gebäudehülle schützt das Denkmal nachhaltig. Die noch helle Schindelfassade wird mit der Zeit nachdunkeln.*

Der bautechnische Aufwand bestand dann tatsächlich in der Abgrenzung der neuen Wohn- und Arbeitsräume vom Aussenklima. Massnahmen ergaben sich daher an allen Aussenwänden, den Dachflächen und den Decken zu den Sockelgeschossen. Die Massnahmen wurden auf ein für die bestehende Baustruktur verträgliches Optimum beschränkt – sämtliche Dämmstärken sind in Bezug auf das bestehende System genau austariert und spielen mit im komplexen System aus Anforderungen an Gestaltung, Konstruktion und Nutzungsbedürfnissen. Gesetzliche Vorgaben allein halfen hier nicht weiter, Ausnahmeregelungen aus Gründen des Denkmalschutzes konnten beansprucht werden. Im Rahmen der Instandstellung und architektonischen Weiterentwicklung wurde die Tenne von Einbauten frei geräumt und durchgängig geöffnet. Sie funktioniert so als Scharnier zwischen dem Stall mit Atelier und dem Wohnhaus. Als neue Elemente entstanden lediglich der Küchenkorpus in der Nebenkammer und darüber liegend das Bad. Die originalen Oberflächen im Innern konnten alle wieder hervorgearbeitet werden, während aussen über der eingefügten Wärmedämmschicht ein frischer Schindelschirm und neue Vorfenster angeschlagen wurden.

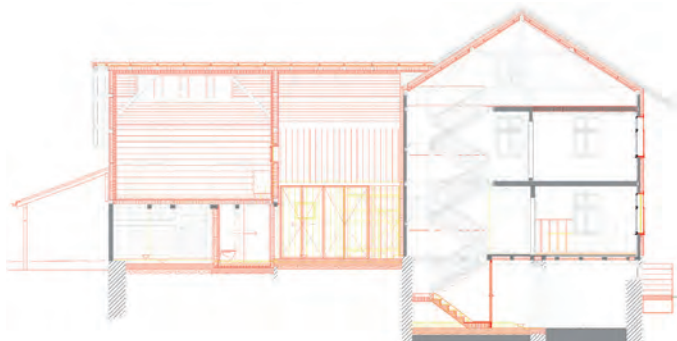
Fensterdetail alt/neu

Innenliegende EV-Fenster mit historischen Beschlägen und Gläsern wurden erhalten, verwitterte Vorfenster mit aussenliegenden Fensterfuttern wurden nach Vorlage Bestand ersetzt. Futter und Position Aussenfenster wurden der neuen Fassadentiefe angepasst und wiederum mit EV-Gläser versehen, da das Gesamtziel die Erhaltung des Kastenfensters ( $U\text{-Wert } 1.6 \text{ W/m}^2\text{K}$ ) war. Aussenfenster öffnet neu nach innen und bleibt übers ganze Jahr im Rahmen. Der Stall wurde durch neue Fenster mit Zweifach-Isolierverglasungen in Holzrahmen belichtet, hier war vor dem Umbau keine Belichtung notwendig. In der nicht beheizten Tenne dienen Glasschiebewände hinter den offenen Holzfassaden dem Schutz vor Wind und Wetter.

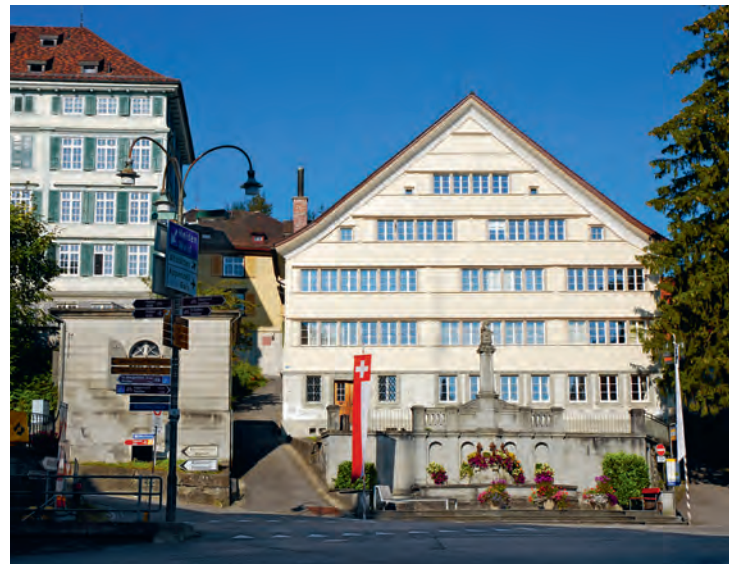
Ostfassade nach der Sanierung, neue Fenster ohne vertikaler Sprosse

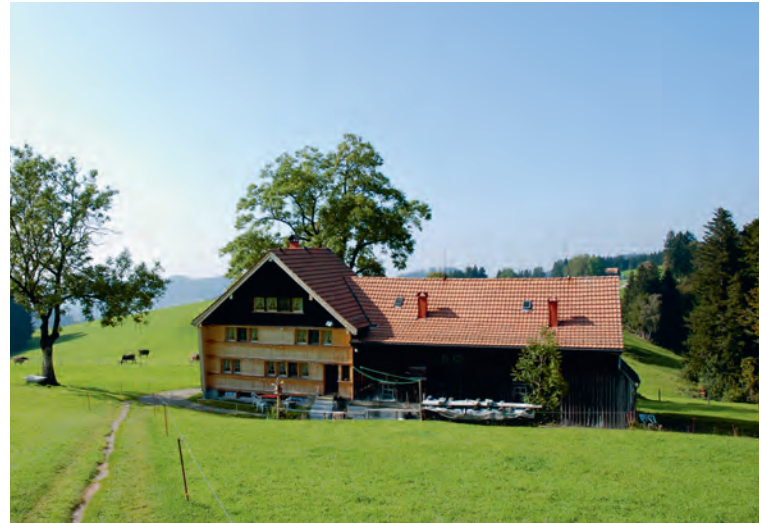
Südfassade nach der Sanierung, neue Vertäferung im Erd- und Obergeschoss

Der vertäfelte Strickbau der Hauptfassade war intakt. Die Täferverkleidung wies starke Verwitterungsschäden auf und musste vollständig ersetzt werden. Dabei wurde die Strickwand auf der Aussenseite mit einem Windpapier abgedichtet und die Hohlräume zwischen Täfer und Strickwand mit bis zu 40 mm Holzfaserplatten gedämmt. Auf der Innenseite der 120 mm starken Strickwände wurden Steinwollplatten von 80 mm angebracht. Auf eine Dampfbremse konnte verzichtet werden. Die Speicherkapazität von holzverkleideten Strickbauten ist gross genug, dass der diffundierende Wasserdampf nicht zu Gebäudeschäden führt und die Wandkonstruktion atmungsaktiv bleibt.

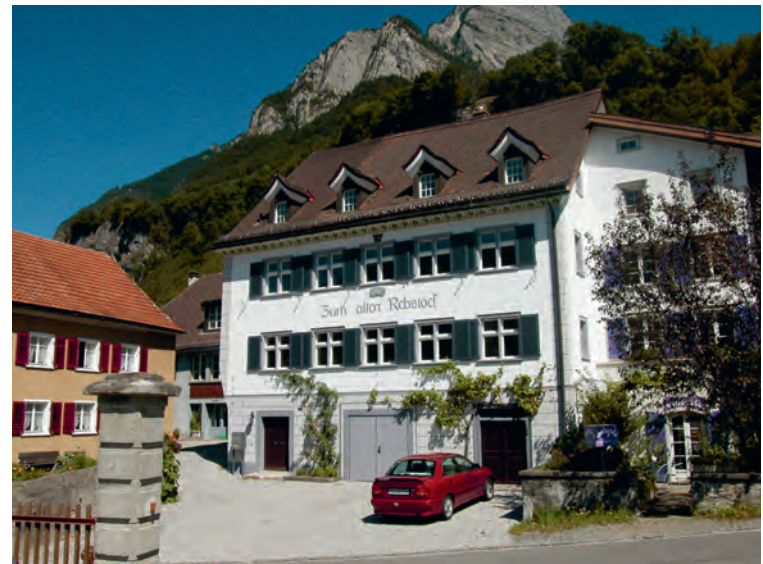
Südfassade nach der Sanierung

Der von aussen nicht mehr wahrnehmbare Kernbau des «Rebstock» geht auf 1394 zurück. Die Aussenmauern sind massiv in Bruchstein gemauert und sind – zusammen mit den hölzernen Geschossdecken – um 1612 entstanden. Der heutige Dachstuhl und die aktuelle Fassadengestaltung sind auf 1811 zu datieren.

Völlig verwahrloste Innenräume und ein wuchernder Hausschwamm machten eine umfassende Innenrenovation notwendig. Demgegenüber konnte die Fassade mit wenigen Eingriffen aufgefrischt werden.

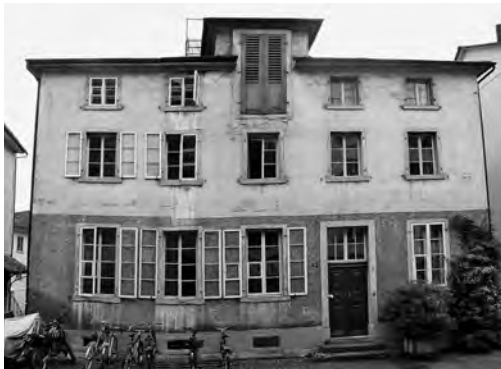
Nordfassade vor der Sanierung

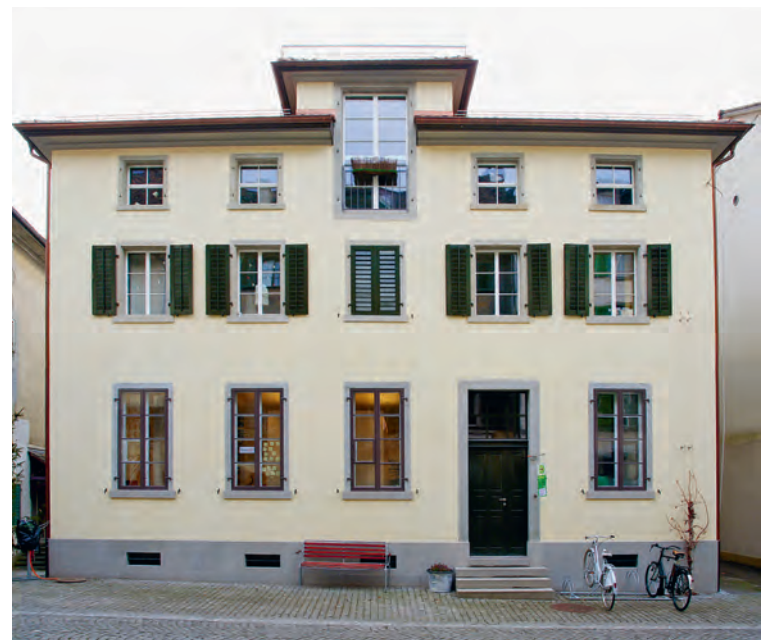
Nordfassade nach der Sanierung

Eine Aussendämmung der Fassaden war aus denkmalpflegerischen Gründen nicht möglich, man entschied sich für eine Innendämmung. Um den Feuchtehaushalt des Ziegelmauerwerks wenig zu beeinflussen, wählte man einen diffusionsoffenen und kapillaraktiven Dämmputz. Damit wurde der Transmissionswärmeverlust der Fassaden um ca. 50% reduziert und der Komfort durch eine höhere Temperatur der inneren Wandoberflächen deutlich gesteigert. Bei der schützenswerten Täferverkleidungen wurde der Hohlraum zum Mauerwerk mit Zellulosefasern ausgeblasen. Die Dämmmassnahmen sind bauphysikalisch auf die Bausubstanz abgestimmt und bringen keine Gefahr von möglichen Feuchteschäden an Holzbalkenauflagern. Zusammen mit der Bodendämmung gegen die Kellerräume, der neuen resp. restaurierten Fenstern und dem sehr gut wärmegeprägten Dach konnte das beheizte Volumen vollständig energetisch saniert werden.
